# **RAPPORT D'ESSAI N° 26021044 CONCERNANT LE COMPORTEMENT AU FEU D'UN ELEMENT DE FAÇADE**

Essai de recherche, au L.E.P.I.R. 2, d'une façade intégrant dans sa constitution les matériaux bois et paille.

Evaluation de l'indice " C + D ".

28 JUILLET 2009

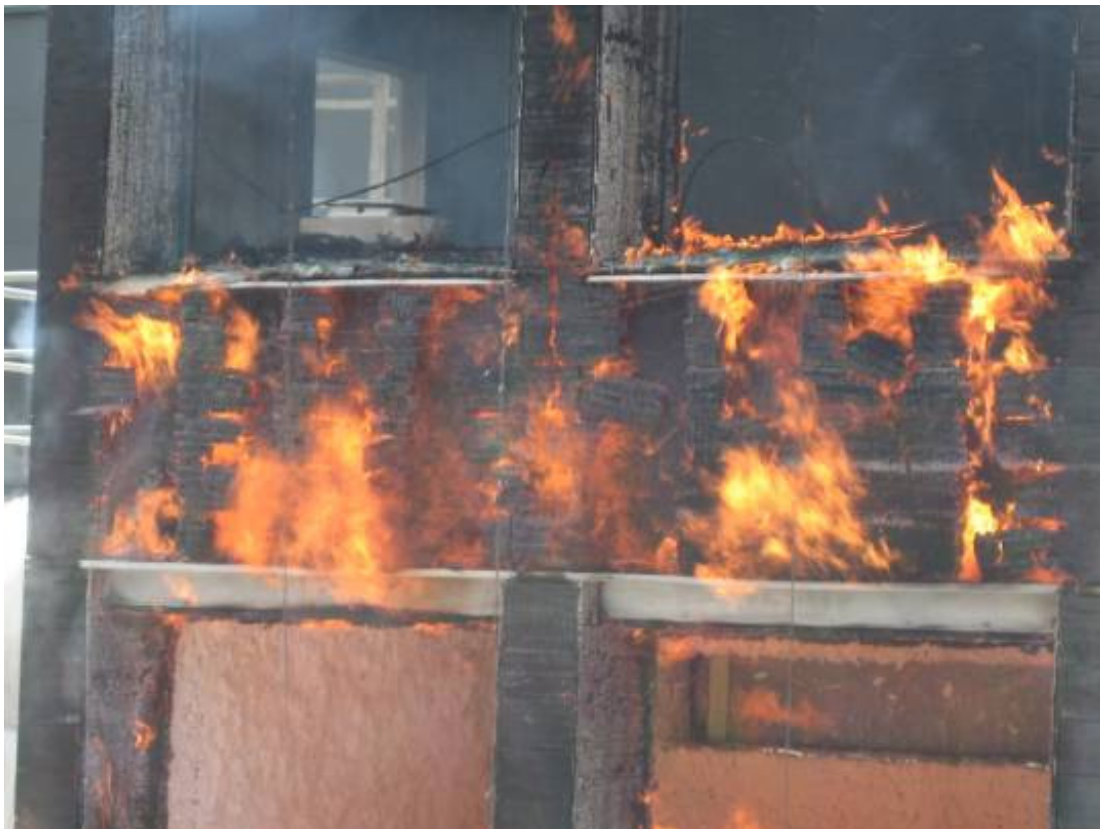
| TEMPS | Niv. | FACE NON EXPOSEE |
|---|---|---|
| 0 h 15 min | N | Faïençage visible du parement des allèges et du trumeau central. |

Détail allèges niveau N à t = 15 min

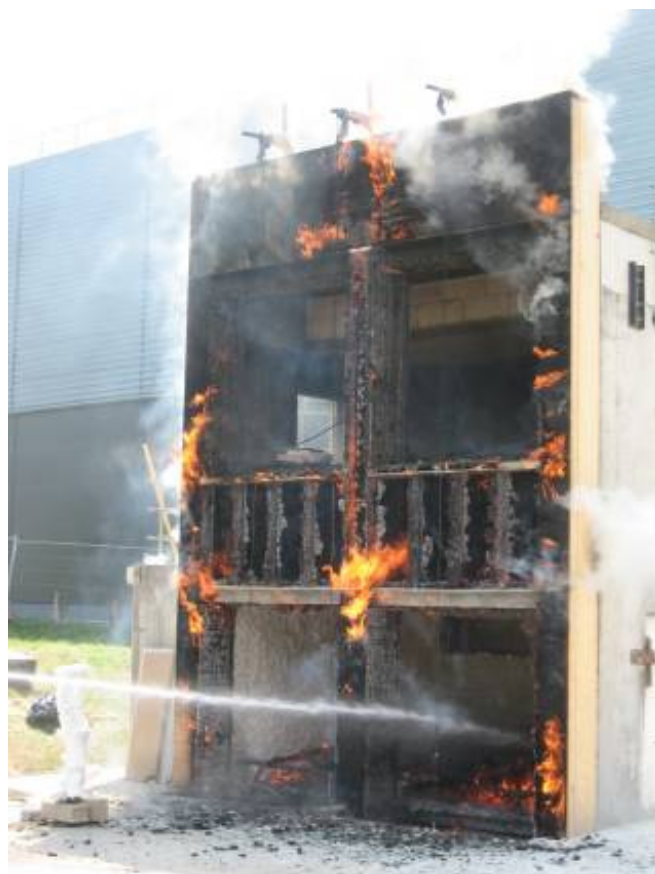
| TEMPS | Niv. | FACE NON EXPOSEE |
|---|---|---|
| 0 h 30 min | N | Extinction du foyer à la lance d'incendie. |

Vue de la façade à  $t = 30$  min, extinction du foyer

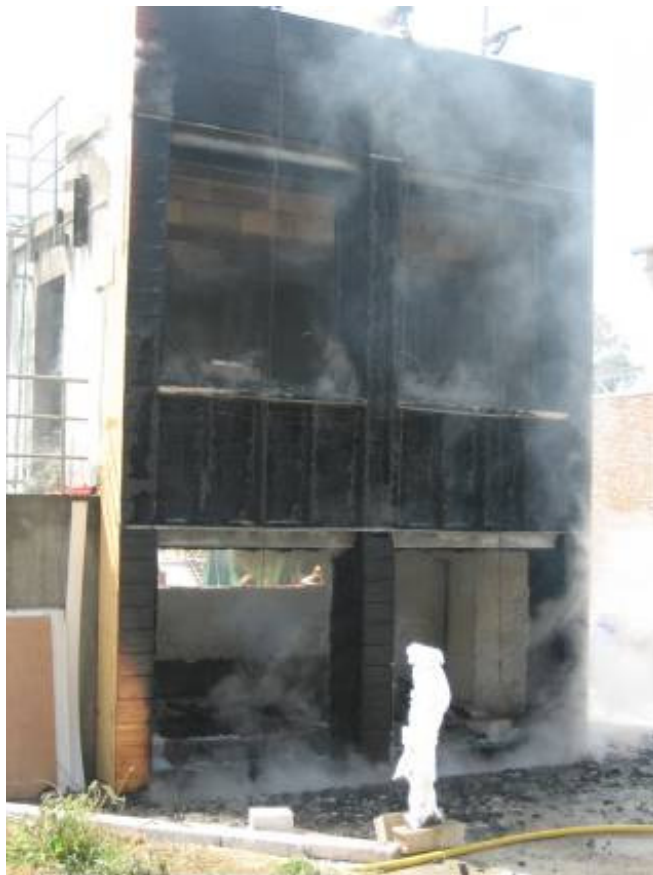
Vue de la façade à l'arrêt de l'essai

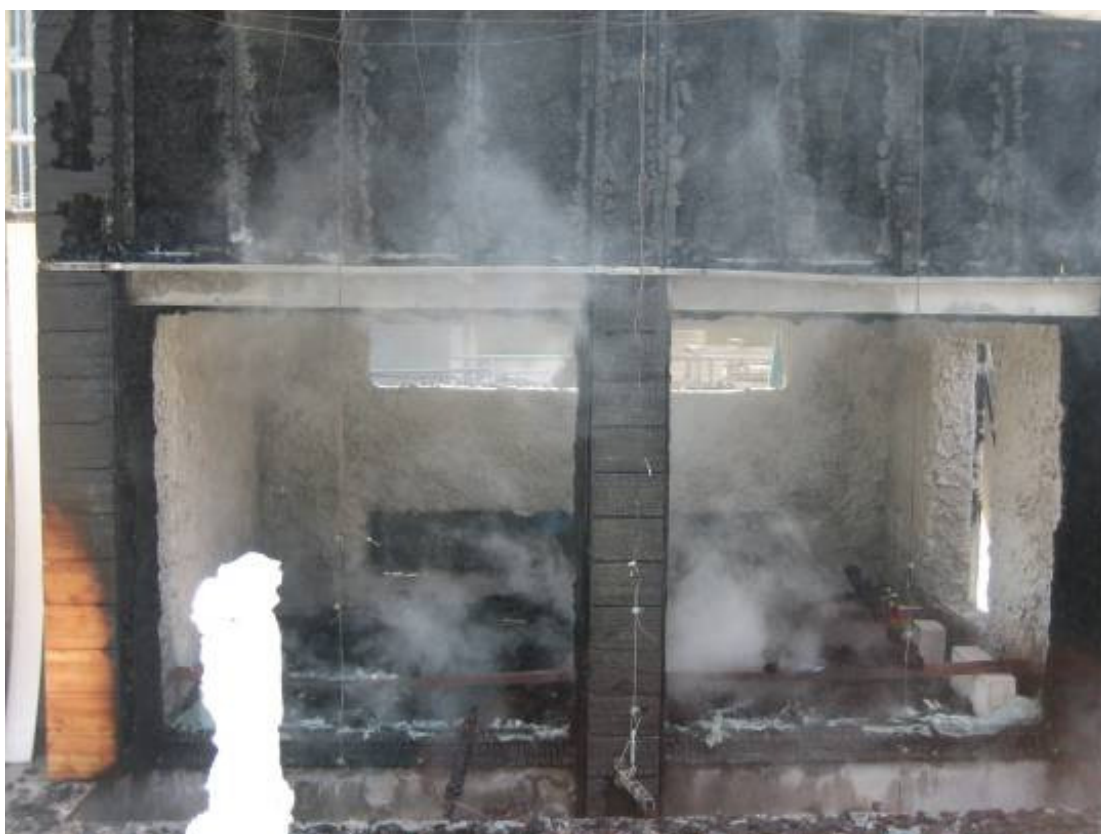
- Tôles acier de recouplement de vide d'air festonnées mais toujours en place.
- Destruction du bardage et du parement des allèges et du trumeau central. La paille présente une face extérieure visible et carbonisée. Après dépose des parties noircies et/ou carbonisées, on constate une épaisseur saine d'environ 280 millimètres.  
La face coté âme du parement intérieur des allèges présente des traces de carbonisation. Celles-ci sont dues aux reprises d'inflammations survenues après essai.

Détail des allèges et trumeau central niveau N

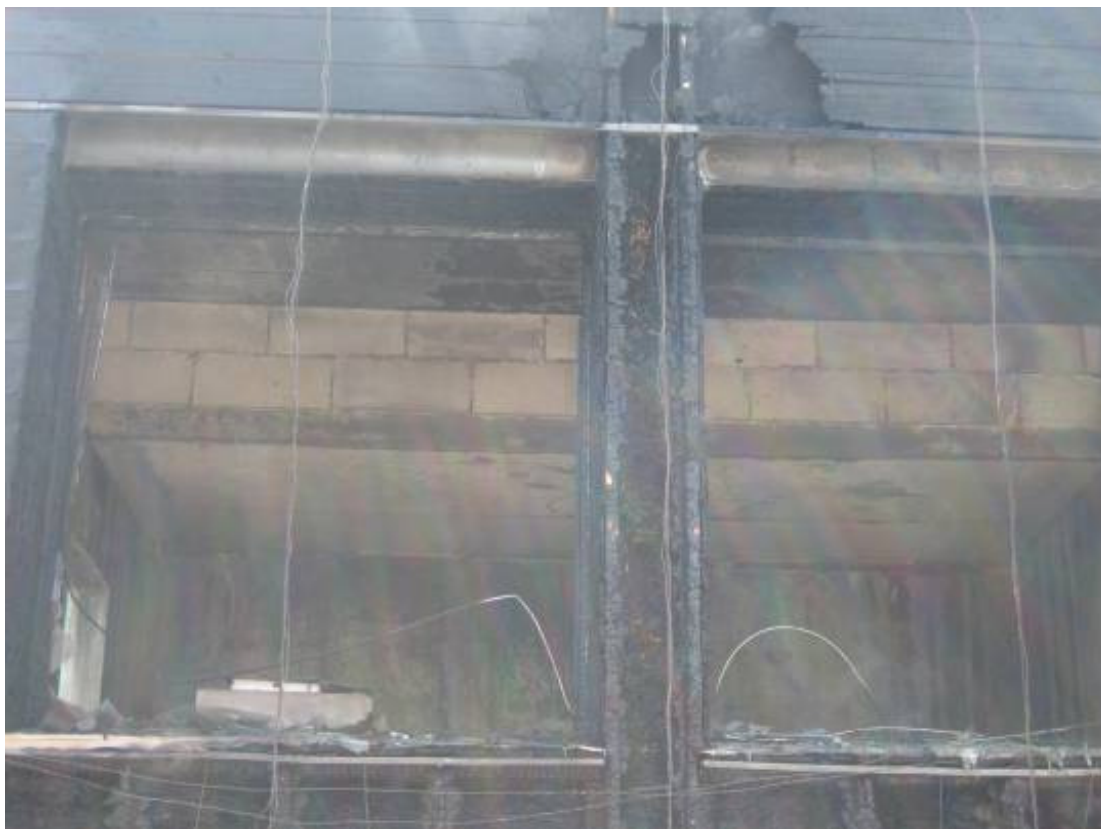
Vue du trumeau central N+1 et parties basses d'allèges

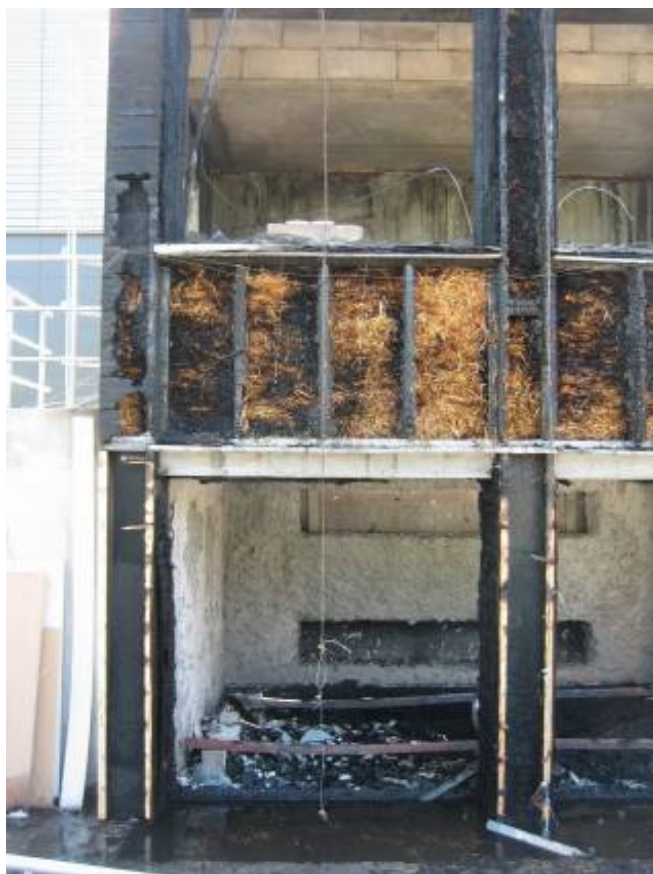
Vue de l'allège SUD après refroidissement

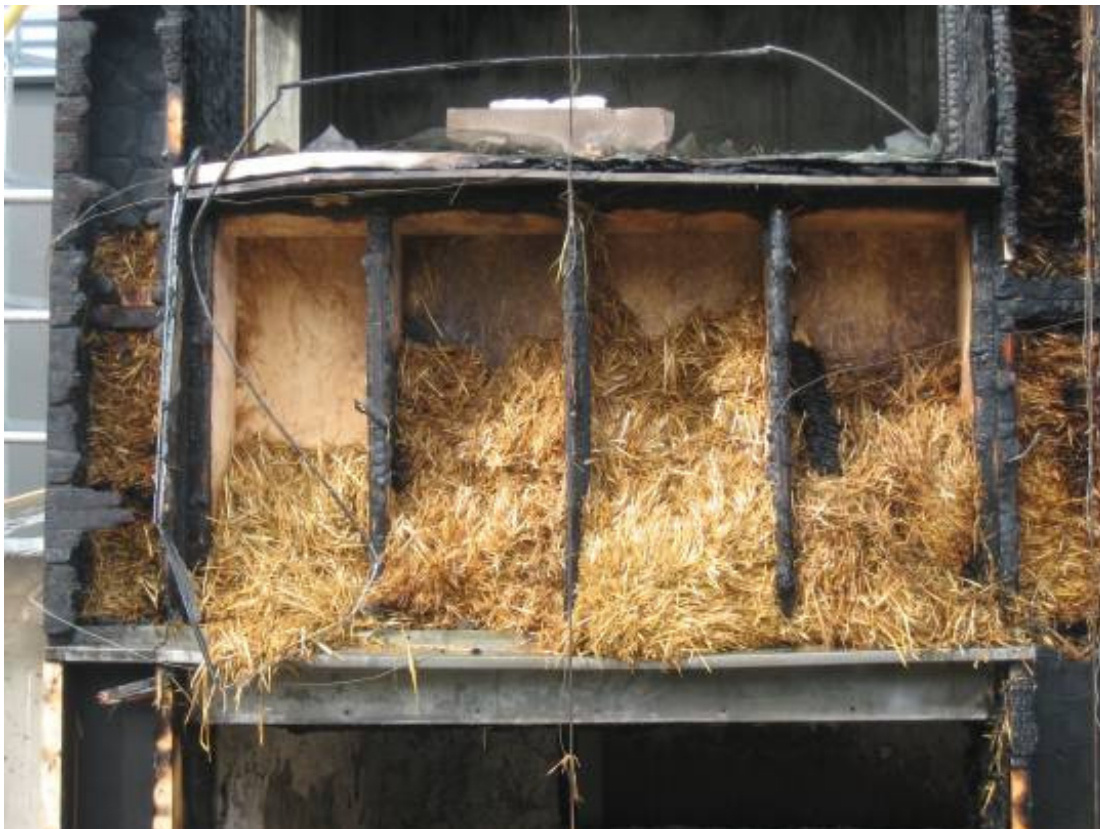
Allège N+1 SUD après dépose de la paille

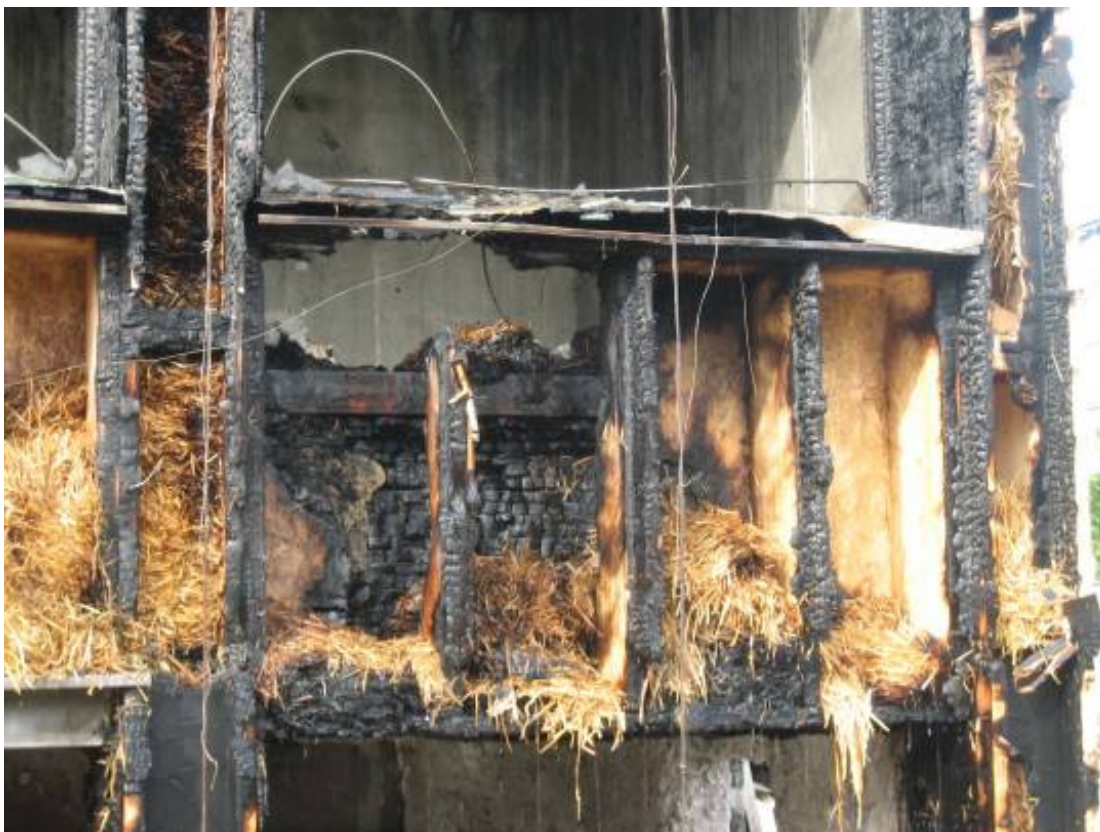
Allège N+1 NORD après dépose de la paille

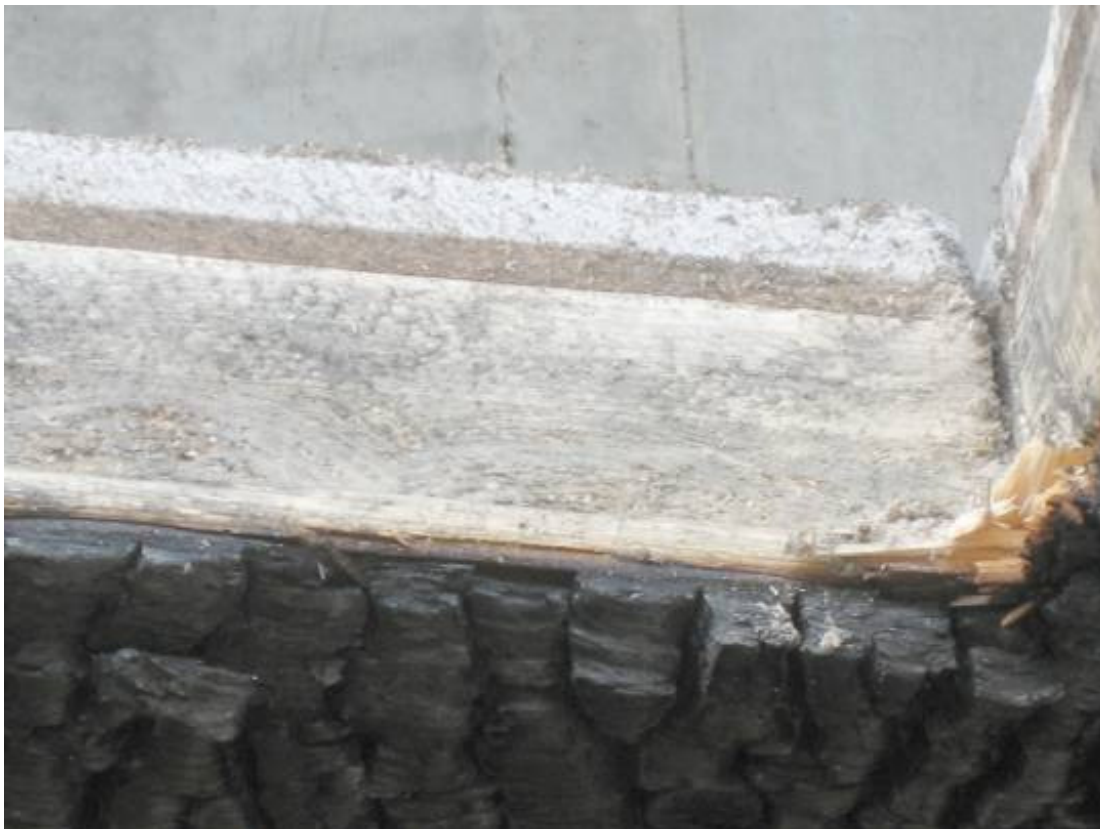
- Plancher NORD  
Carbonisation et faïençage de la face exposée du parement de plancher sur une épaisseur moyenne de 20 millimètres (70 millimètres de bois sain). Aucune trace de percement.

Coupe du plancher NORD en partie courante

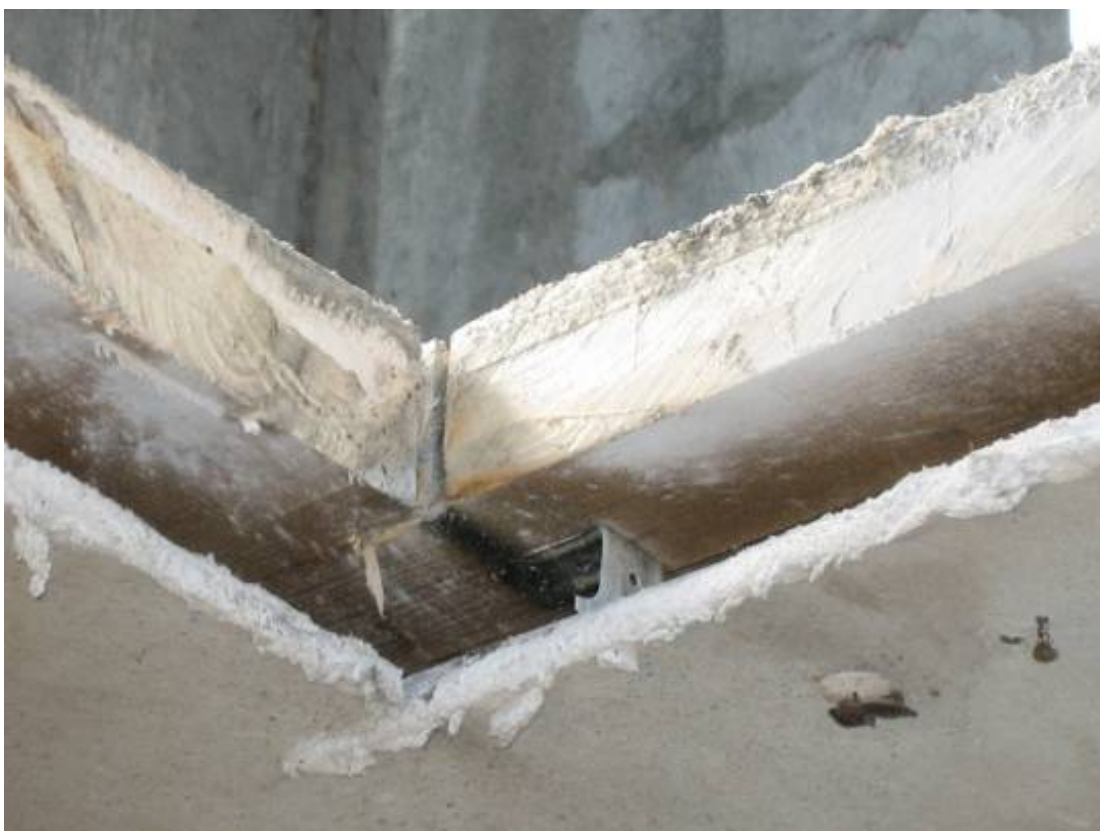
- Plancher SUD  
Chute de la 1<sup>ère</sup> peau exposée du faux plafond. Aucune trace de percement, aucune carbonisation visible en sous face du parement de plancher.

Coupe du plancher SUD en partie courante

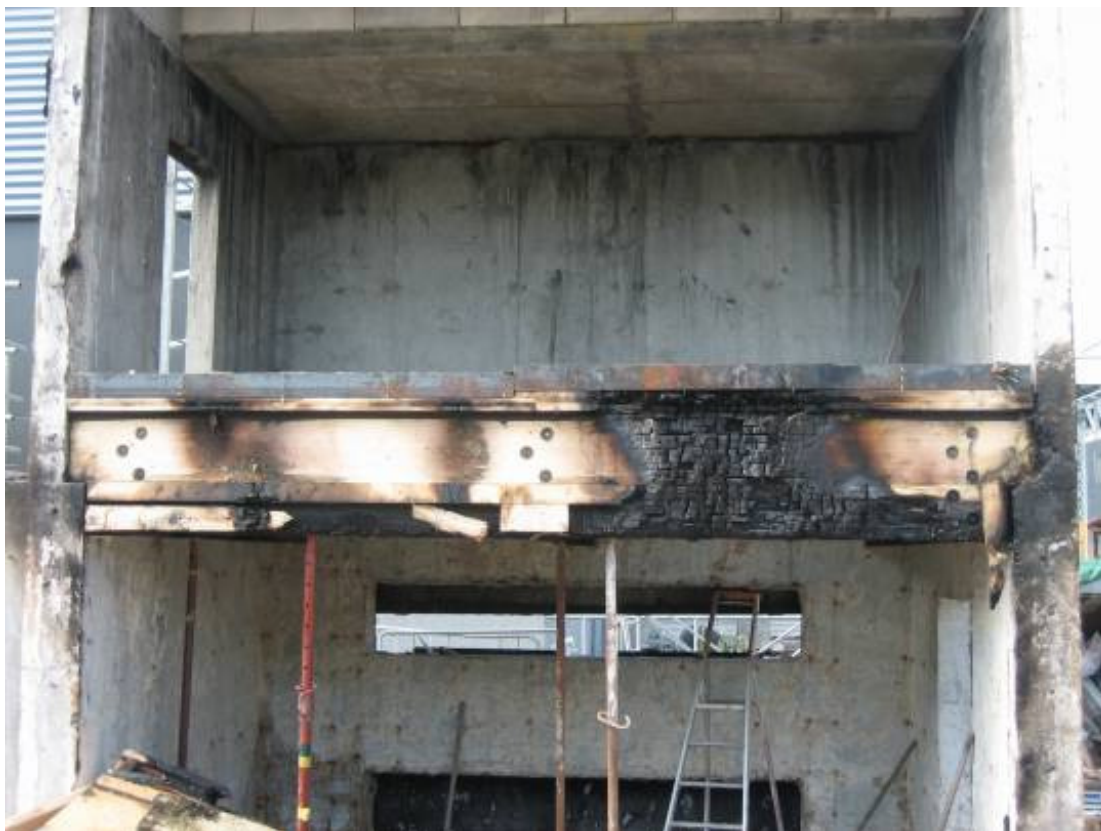
Vue de la poutre transversale après dépose des allèges

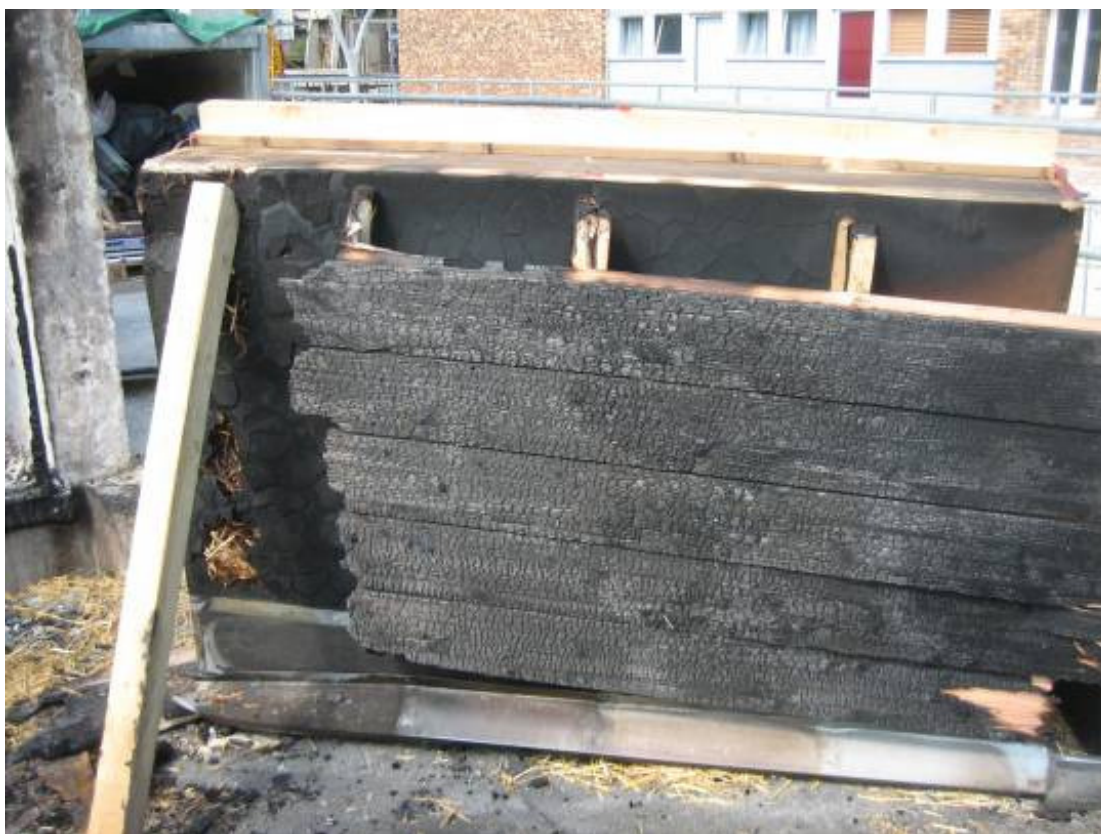
Vue de l'allège NORD niveau N+1
