# **RAPPORT D'ESSAI N° 26021044 CONCERNANT LE COMPORTEMENT AU FEU D'UN ELEMENT DE FAÇADE**

Essai de recherche, au L.E.P.I.R. 2, d'une façade intégrant dans sa constitution les matériaux bois et paille.

Evaluation de l'indice " C + D ".

28 JUILLET 2009

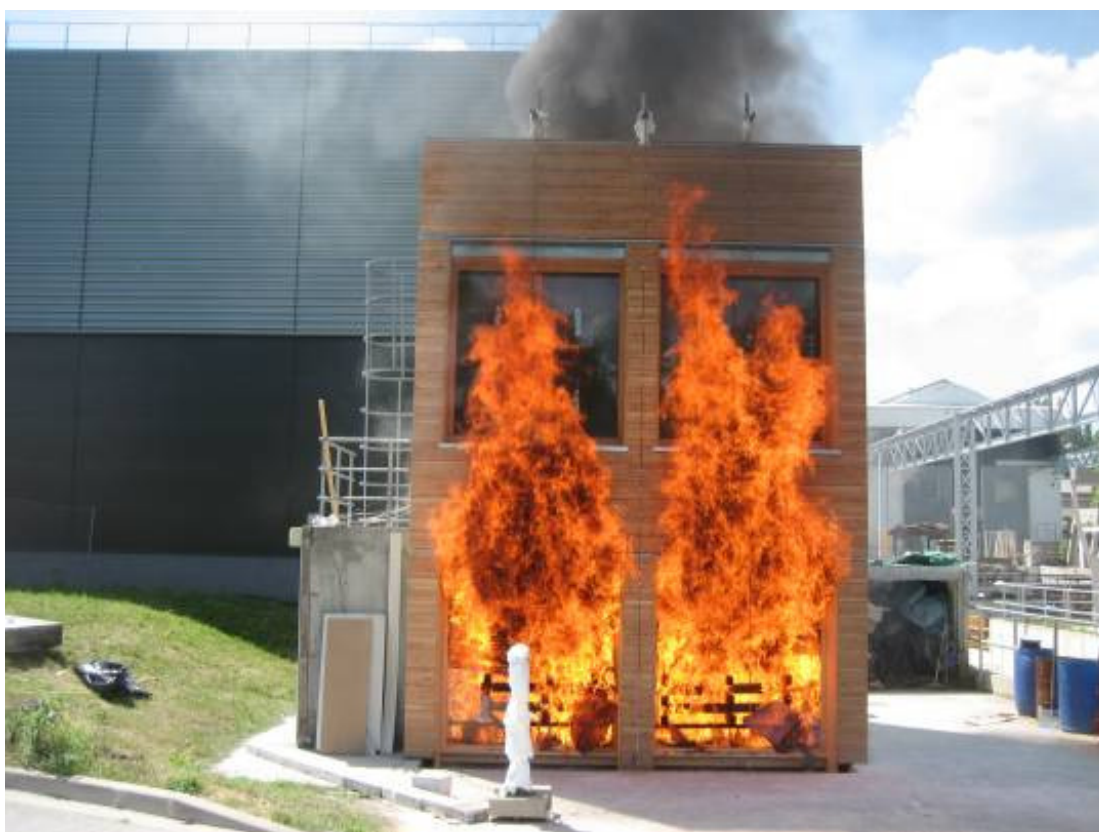
Vue de la façade à  $t = 37 \text{ sec}$

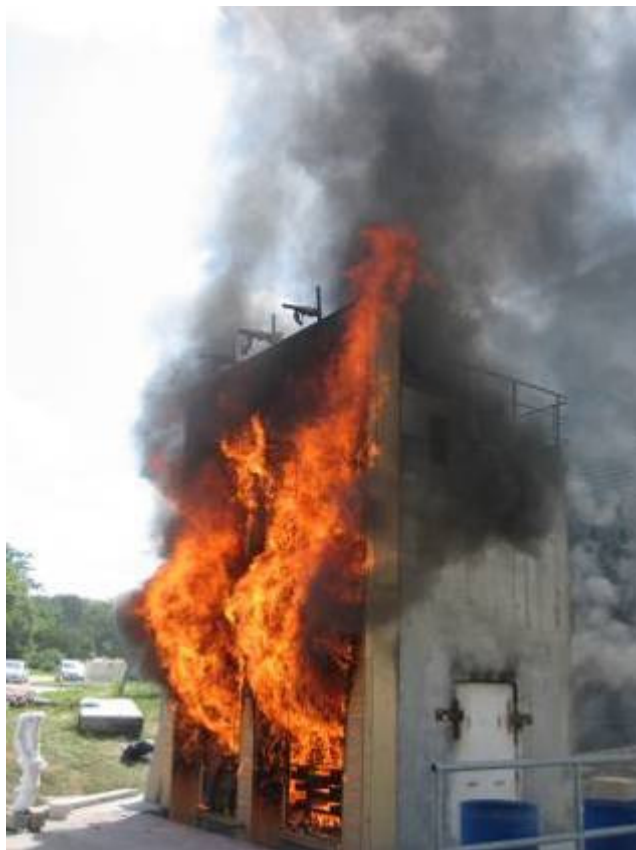
Vue de la façade à  $t = 2 \text{ min}$

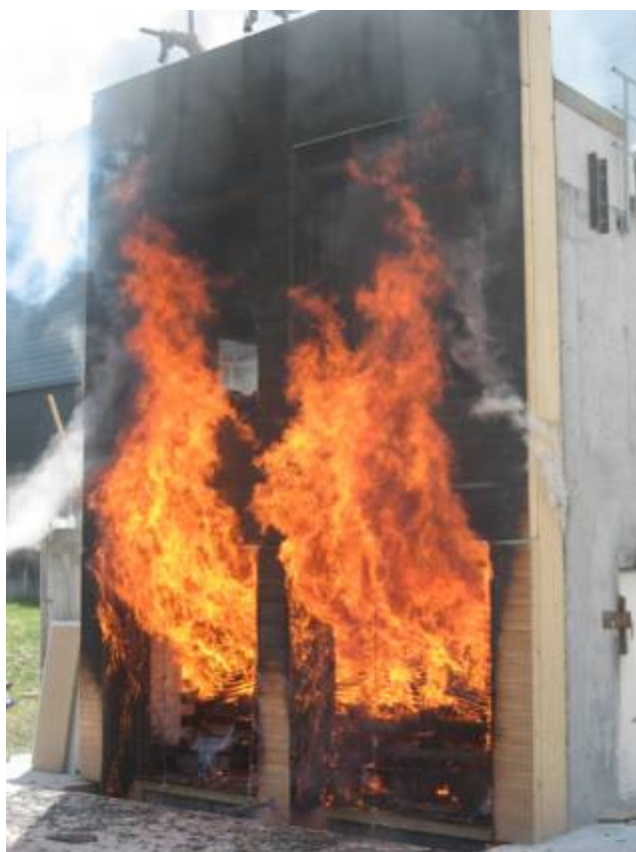
Vue de la façade à  $t = 5 \text{ min } 40 \text{ sec}$

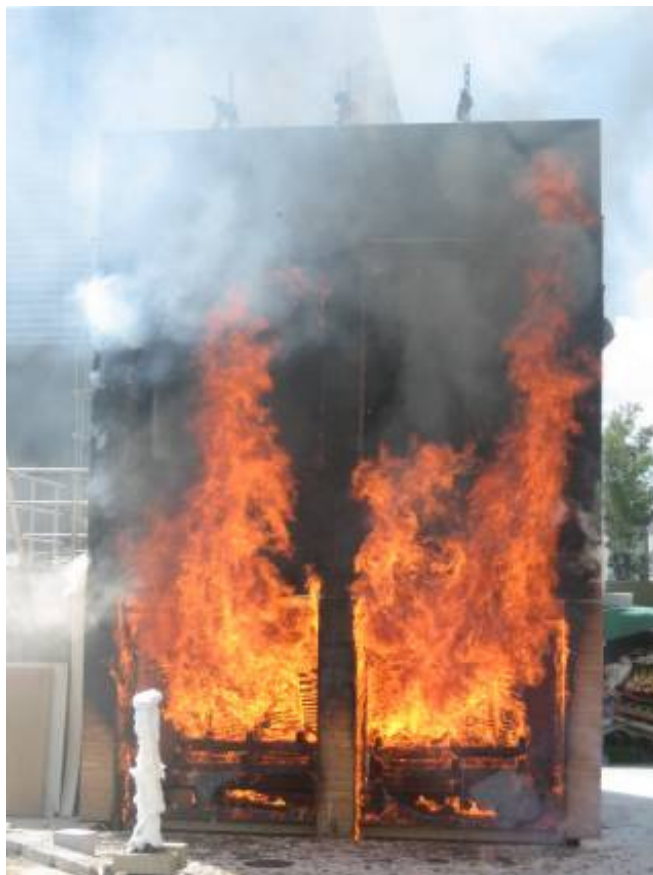
Vue de la façade à  $t = 7$  min

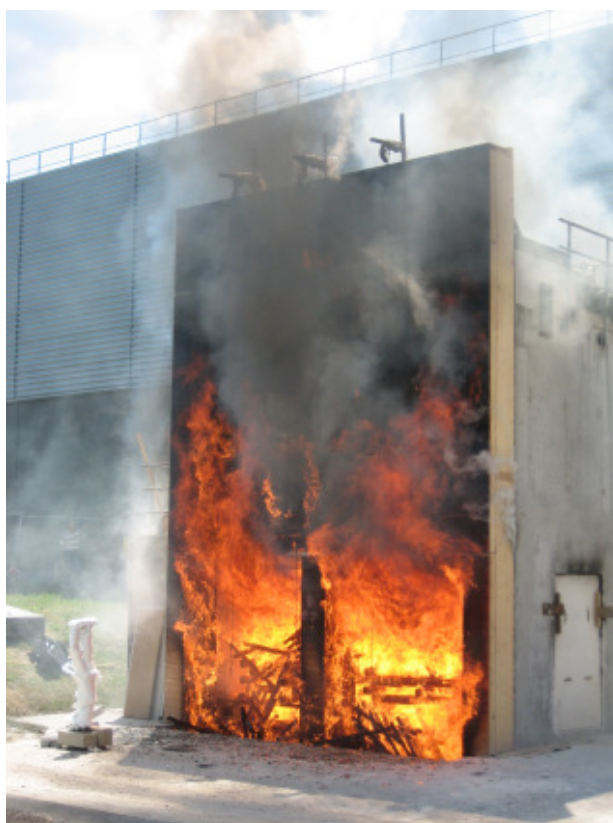
Vue de la façade à  $t = 10$  min

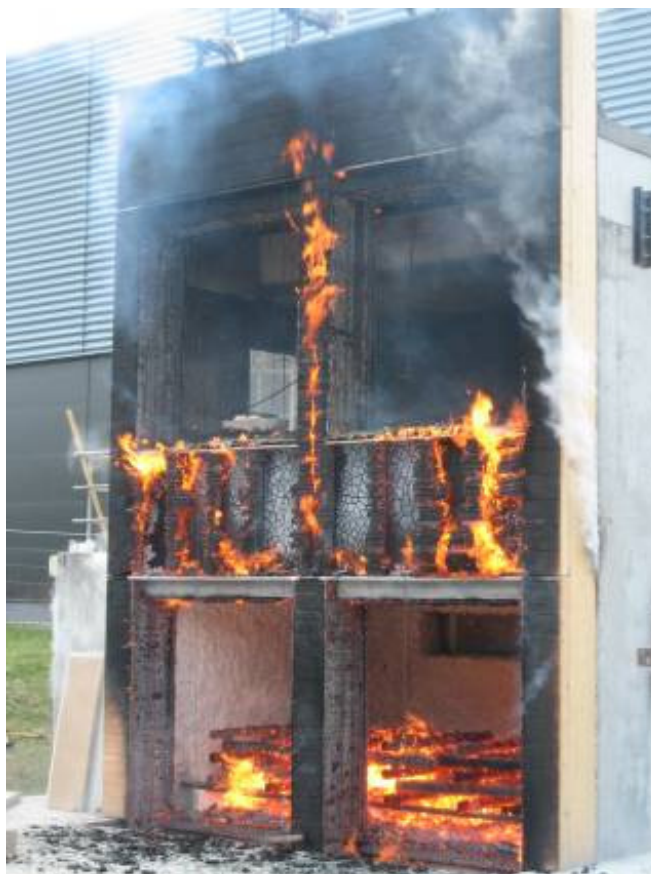
Vue de la façade à t = 18 min

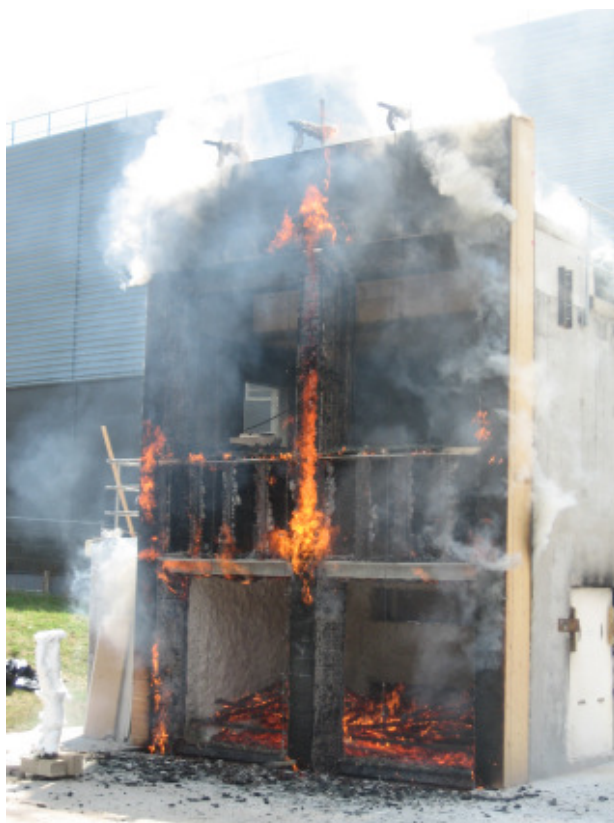
Vue de la façade à  $t = 28$  min

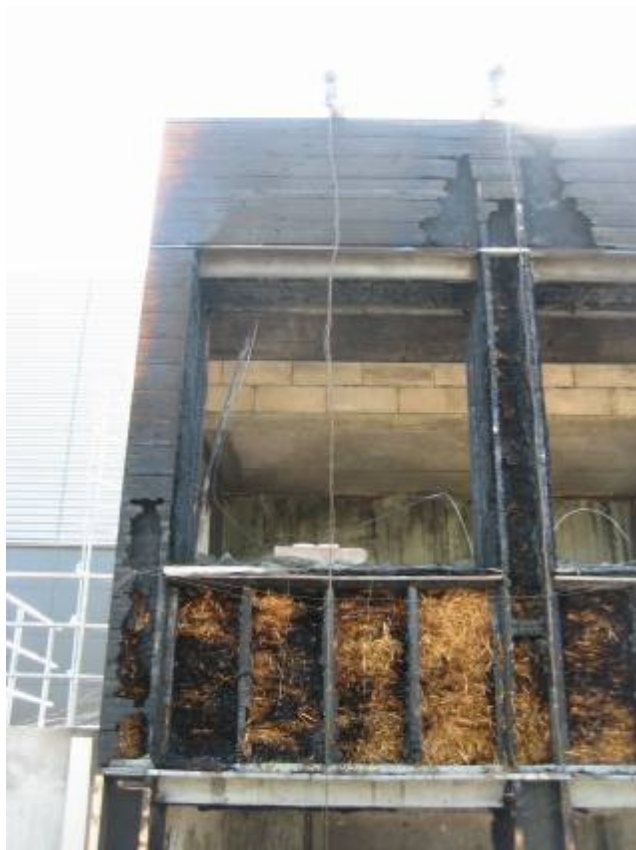
Vue des niveaux N+1 et N+2 (SUD)

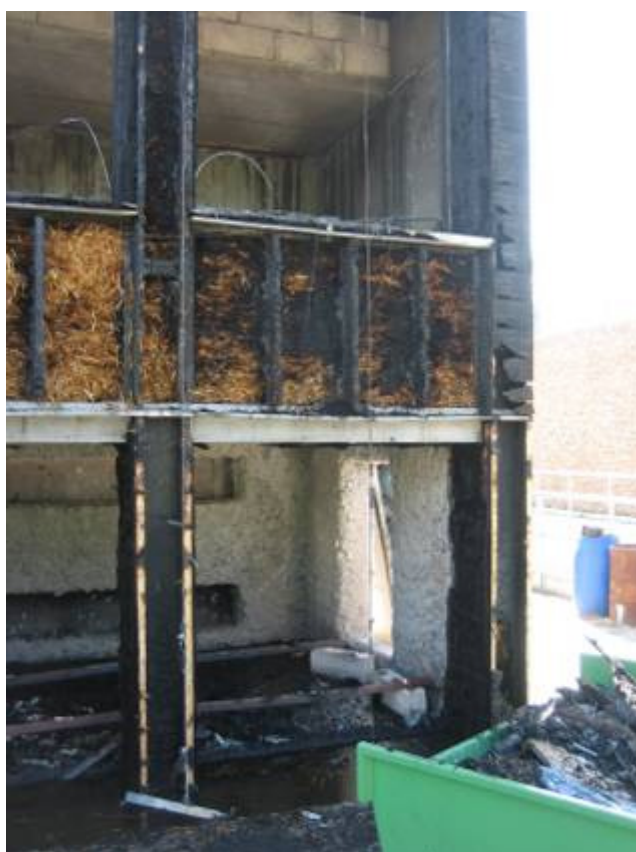
Vue des niveaux N et N+1 (NORD)
